**SECONDA PARTE:
GLI OIFICI IDRAULICI
COMUNE PER COMUNE**

BARDONECCHIA

Nome percorso: Mulino e pesta di Rochemolles.

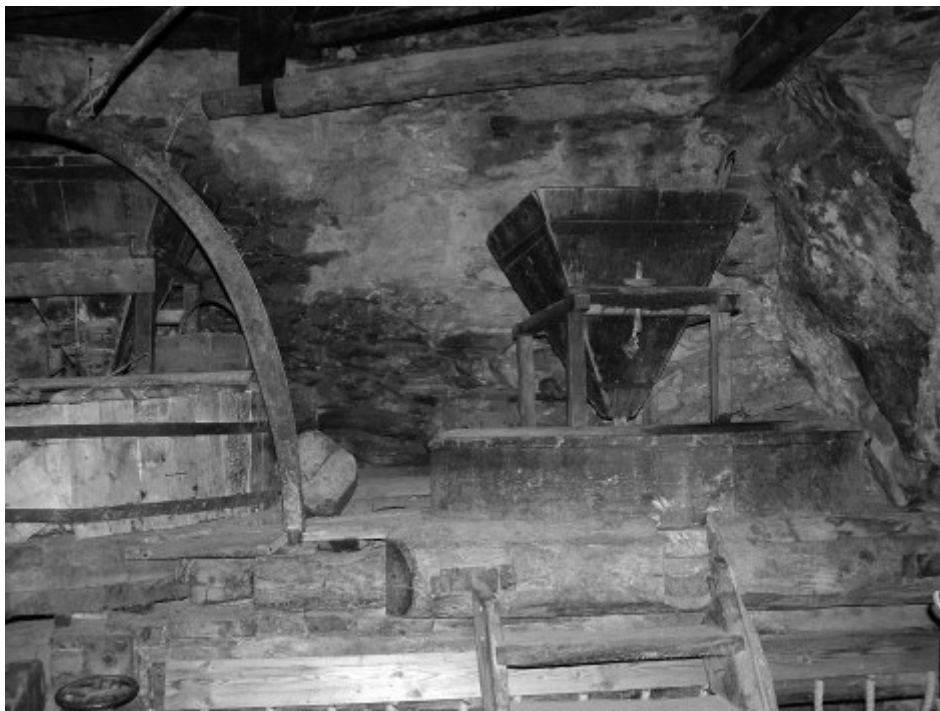
Fig. 17) Interno del Mulino di Rochemolles. L'ultimo equipaggiamento è molto ben conservato.

L'opificio attuale è piuttosto grande, diviso in due ambienti di cui quello di fondo è destinato alla molitura. Vi è conservato tutto l'equipaggiamento e due palmenti, mossi da ruota orizzontale. Questi si trovavano su un soppalco di legno, rialzato e aperto sul davanti per permettere la manutenzione delle ruote.

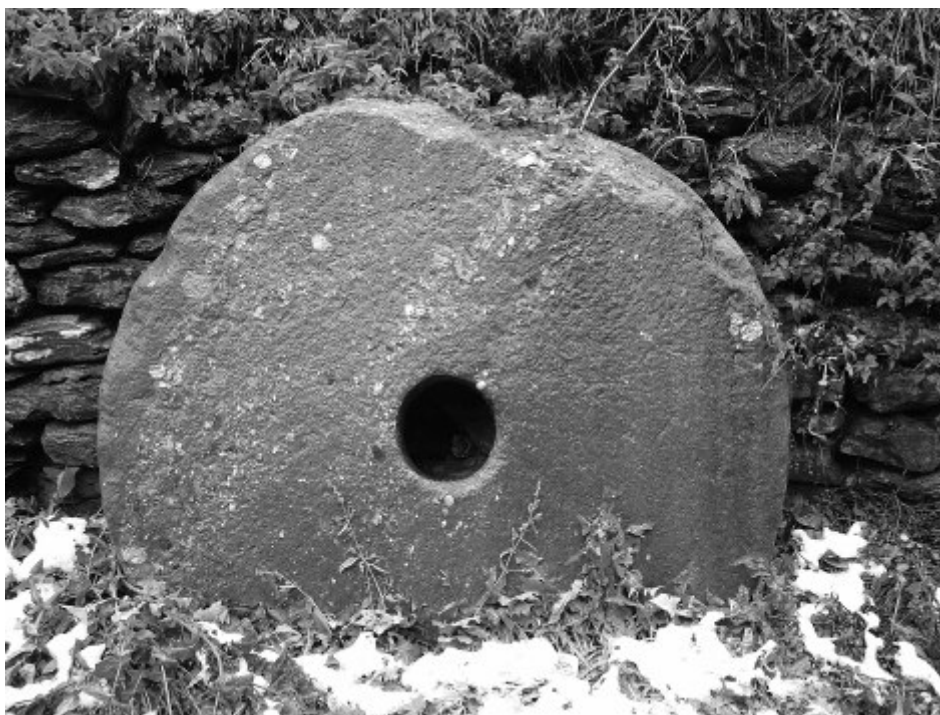
Fig. 18) Macina abbandonata presso il Mulino di Rochemolles.

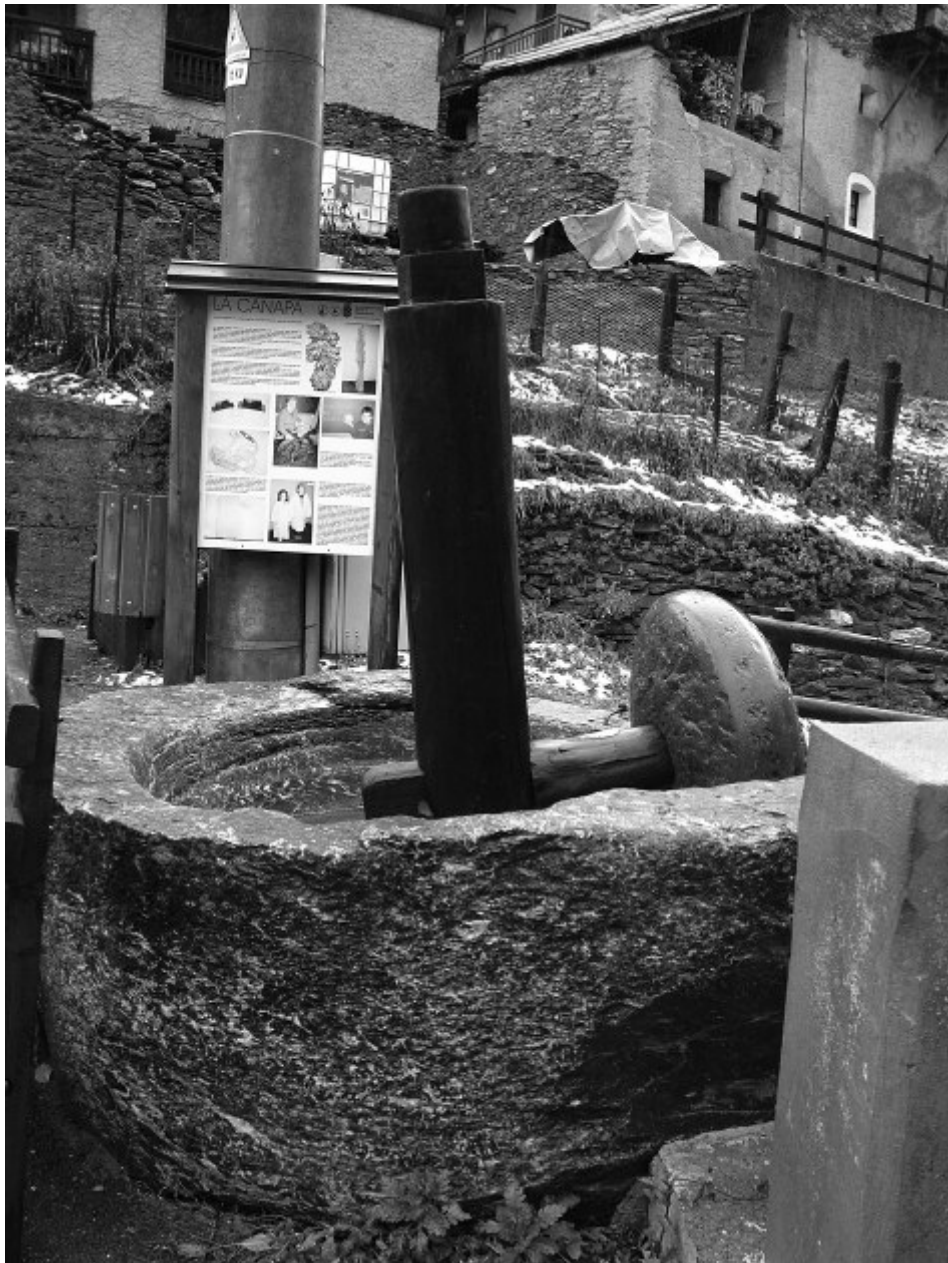
Fig. 19) Pesta da canapa esposta vicino al ponte di Rochemolles. Vi è anche un pannello esplicativo sul processo di lavorazione della fibra vegetale.

Prima del mulino, appena superato il ponte d'accesso al paese, si trova una vasca da pesta, con la mola.
