EXILLES

Nome percorso: Mulini di San Colombano.

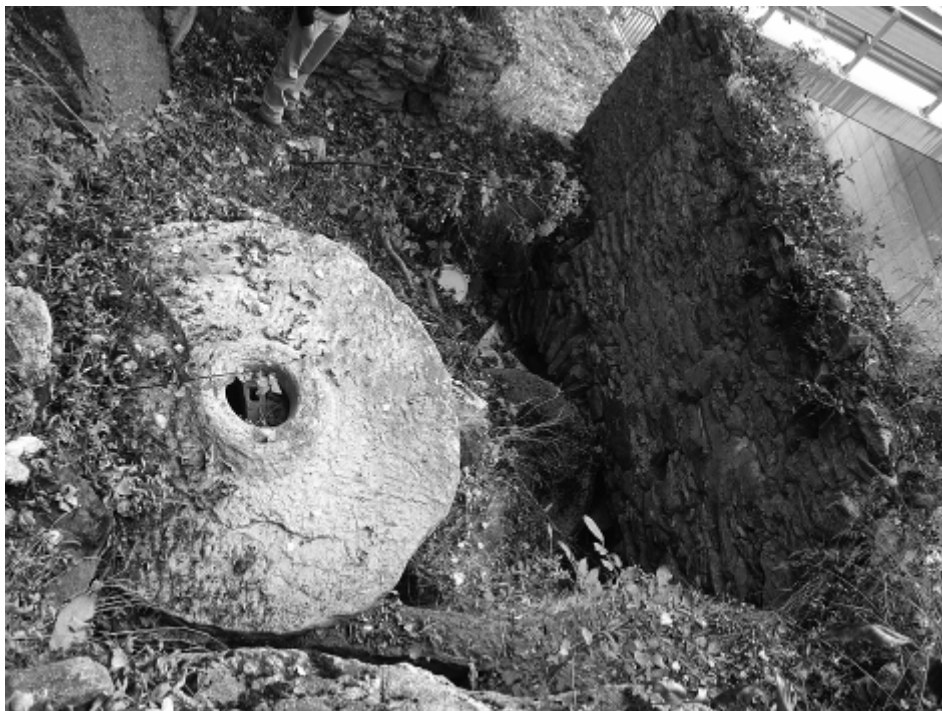
Fig. 28) Mulini di San Colombano, a Exilles. Dettaglio dell'interno del Mulino Soprano.

L'opificio più a monte è un mulino a ruota orizzontale. In origine doveva avere dimensioni modeste e un solo vano, ma subì in tempi recenti alcune modifiche, come la creazione di un banco in cemento per sostenere il palmento e l'aggiunta di un vano antistante la camera delle macine. La creazione di quest'ultimo spazio obbligò all'apertura di una nuova fuga delle acque, mentre si possono vedere i resti di quella più antica, semi tappata.

Si tratta di un edificio estremamente rustico che dimostra il permanere di tecniche costruttive antiche anche in tempi relativamente recenti.

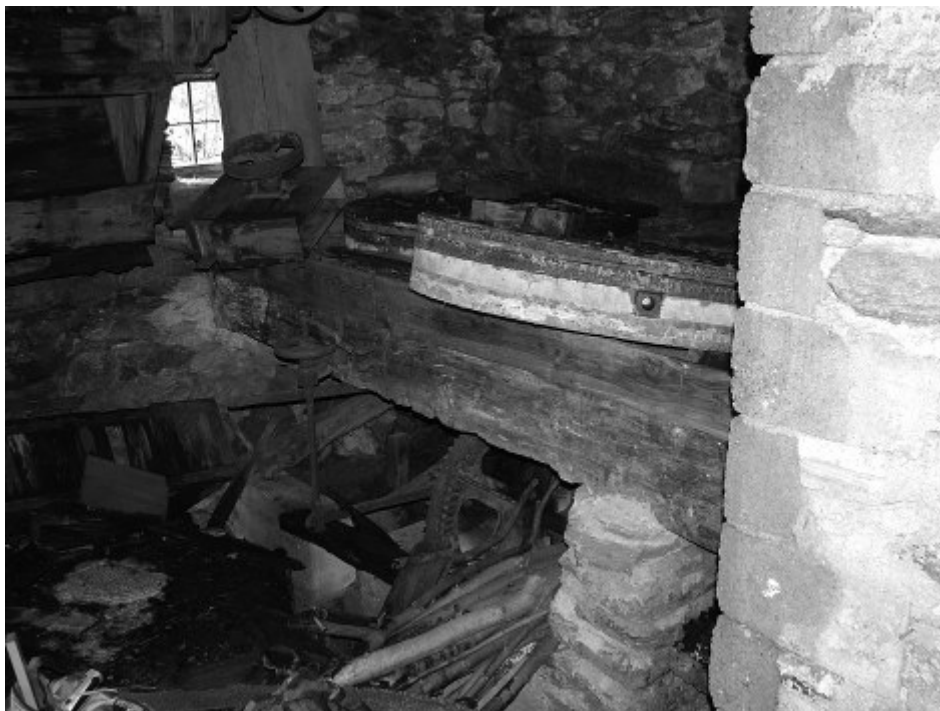
Fig. 30) Vista dell'interno del Mulino Mediano. Si notino i due palmenti e, sulla destra, la muratura del pozzo della turbina elettrica.

In questo caso, l'equipaggiamento si è mantenuto molto simile a quello tradizionale, ma il palmento e il buratto erano mossi dall'energia generata da una turbina contenuta in un vano apposito, in cemento, a pozzo.

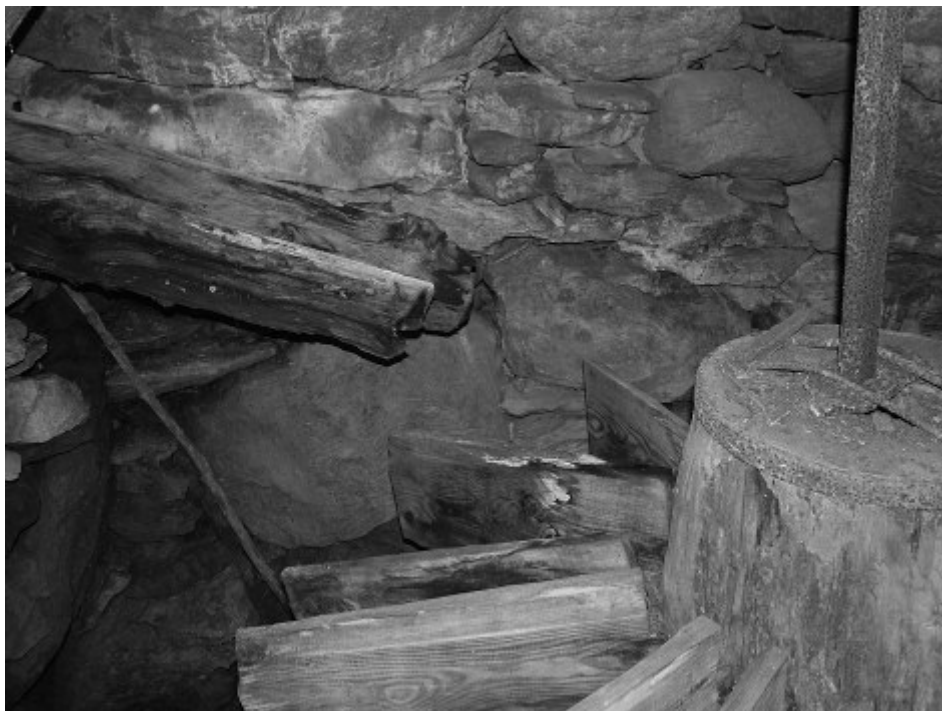
Fig. 33) Vista dell'interno del Mulino Sottano. Si noti il cannone, ancora conservato, che punta le "ali" del ritrecine.

Il primo ambiente aveva probabilmente funzione di magazzino e disimpegno. Nel vano mediano, invece, si trovava un palmento, mosso da ruota orizzontale, poggiato sopra un banco in muratura che copre, con un'arcata, la camera del ritrecine.

È ancora ben visibile gran parte dell'equipaggiamento e, sotto, la ruota orizzontale ed il cannone ligneo. Quest'ultimo penetrava nell'edificio da una grossa apertura posteriore da
